今年度の調査地は、勝瑞城館跡として公有化している南西隅にあたります。過去の調査において、会所跡と想定される礎石建物跡や枯山水式庭園が検出された場所が調査地の東側にあたり、曲輪を囲む濠および枯山水式庭園の西側への広がりや会所の付属施設等の確認に主眼をおき調査を行っています。

## 現在までの調査成果

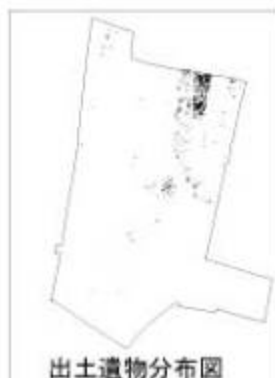
鳥の餌入(瀬戸美濃焼)

出土遺物としては、大量の釘、鉄製品、銅製品(六器・目貫・銭)、瀬戸美濃焼(天目茶碗・皿・鳥の餌入)、備前焼(播鉢・皿)京都系の土師質土器小皿、輸入陶磁器(青磁・白磁・青花)、壁土などです。
