# 2005年 発掘だより 6号

2004年4月から始まった「勝瑞館跡10次調査」も、12月をもって終了しました。今回は、その結果を報告しようと思います。

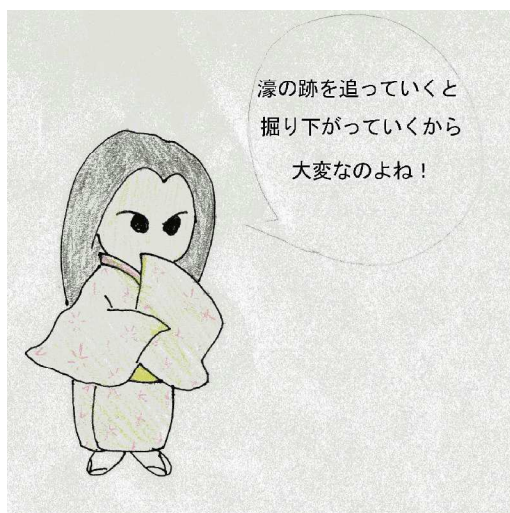
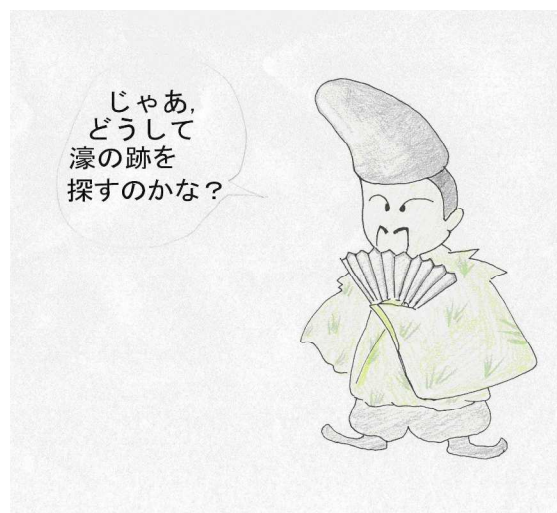
そして下の図は、Aの濠を撮った写真です。  
写真に、両側から落ち込んだ線が、濠の跡です。  
このように、壁面の土の色の違いで、濠の跡が  
わかるのです。

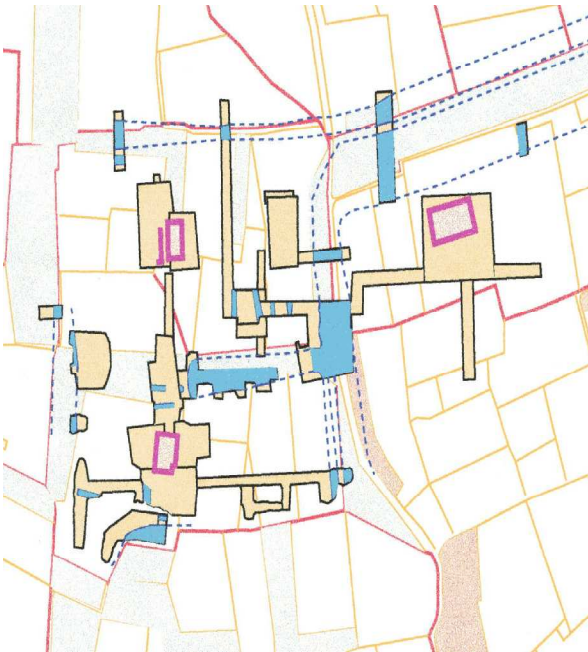
濠跡を追っていくことによって、館跡の場所や大きさがわかってきます。  
下の図を見て下さい↓ （明治時代に作られた地図と、今までの調査区を重ねた）

↑ これは、濠のイメージです。

濠跡が、明治時代に作られた地図の水路や道など一致し、田畑の区画とも一致することがわかります。（この地図の道などを調査したら濠がわかる！）

そして、イラストでもわかるように、濠が途中で終わったり、細くなったりしているので、勝瑞城館跡は、大きな濠で囲まれた単郭方形館ではなく、複郭式の城（主の館を中心に会所、家臣の館など広がっている）ではないのかという可能性が出てきました。
